## LA RESTAURACIÓN.

En el año 1.996, se iniciaron las obras de restauración del Edificio Granero Decimal.

Ese mismo año se redactó el proyecto de restauración, que corrió a cargo de los arquitectos D. Juan Bautista García Pedrero y D. Agustín Ancosta Benavent.

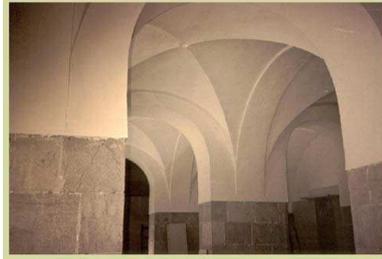
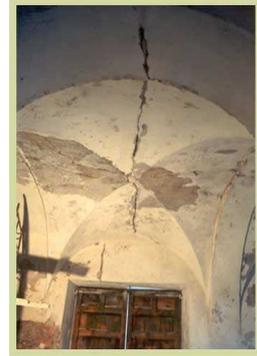
La primera fase se desarrollo en el periodo comprendido entre Diciembre de 1.996 a Noviembre de 1.997 y consistió en la limpieza de la planta principal, el saneamiento de las bóvedas del techo y la reposición del suelo con la fabricación de un forjado sobre las bóvedas existentes de la bodega, la instalación de servicios sanitarios. Así mismo se llevaron a cabo las instalaciones necesarias para su uso: aire acondicionado, ventilación, iluminación y decoración.

También se realizó en esta fase la restauración de la fachada principal del edificio y de la puerta de madera de la entrada desde la Calle Cubo.
